**Arbeitskreis:
Straßen, Wege, Verkehr,
Infrastruktur, Energie, Landwirtschaft**

**Staatsstraße 2244**

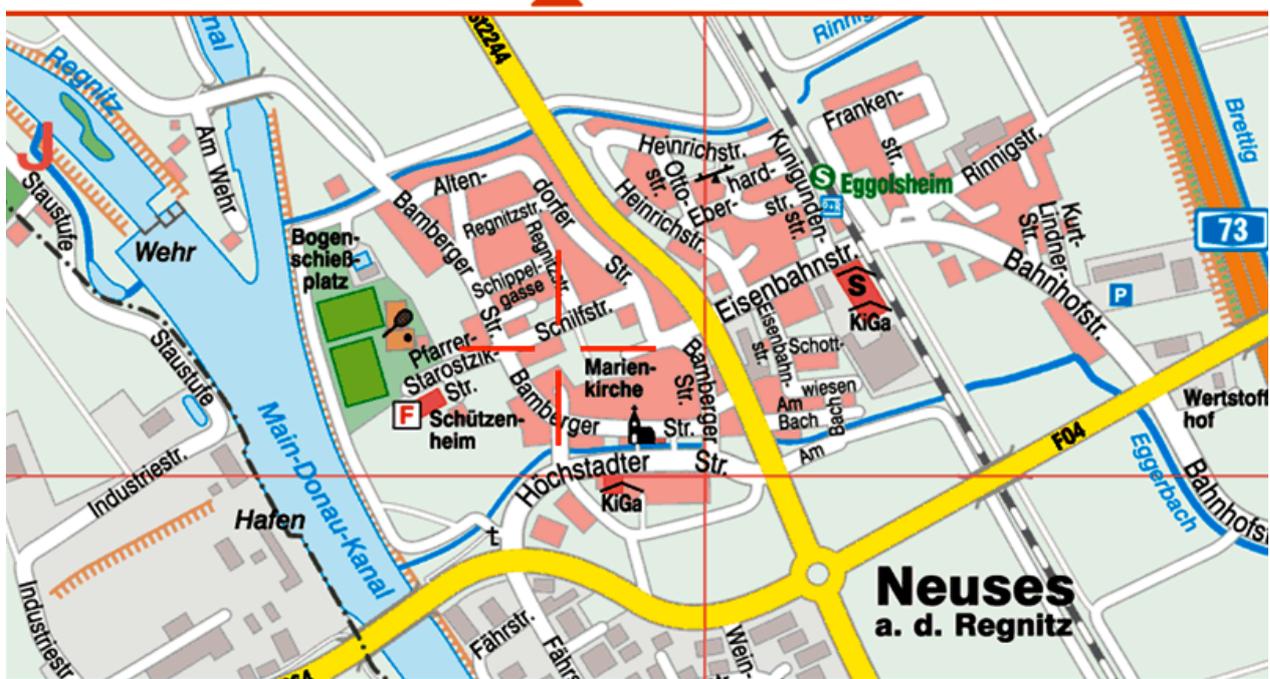
Der Arbeitskreis beschäftigte sich an diesem Treffen hauptsächlich mit dem Schwerpunkt Straßen. Dazu hatte Herr Sitzmann im Vorfeld alle Straßen fotografiert und präsentierte sich mittels Beamer im Sportheim.
